Onderzoek ontbrekende iepen Paradijsvogelweg en Goudplevierweg

Stichting Paradijsvogelbosje

Almere, 28 september 2023

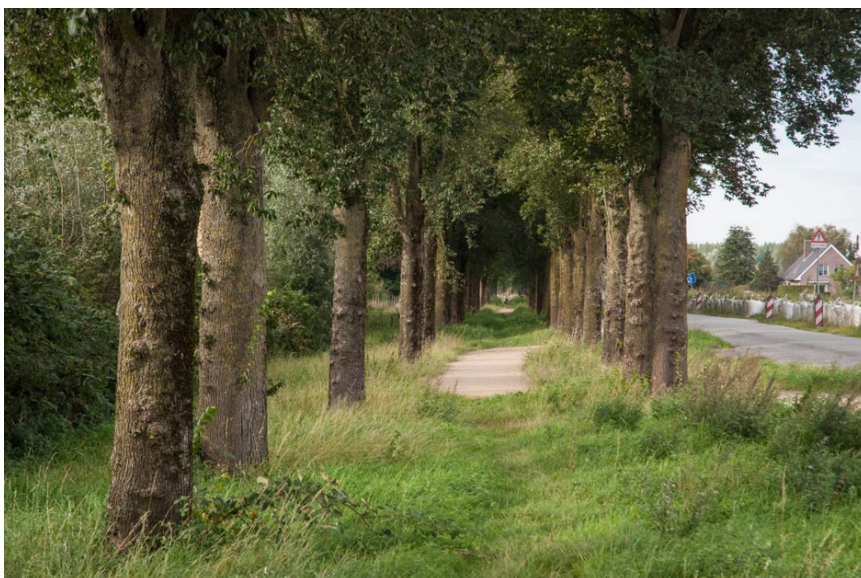
figuur 2 op pagina 27 te lezen dat deze bomenrij wordt gerekend tot de hoofdstructuur van bomen voor de hele stad.
